BLUEFIELDS INDIAN & CARIBBEAN UNIVERSITY

Monografía para optar al título de ingeniero civil

**Diagnóstico de accesibilidad para personas con discapacidad en
infraestructuras urbanas que integran el entorno físico de la ciudad
de Bluefields, 2017 – 2018**

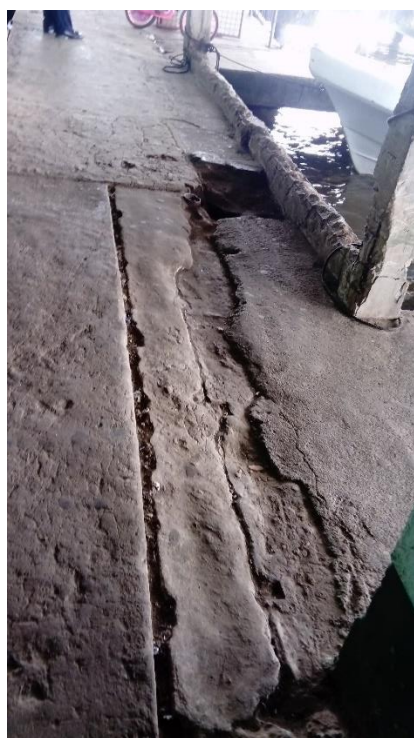
Superficie del piso en mal estado.
